Plan De Gestión Para El Mantenimiento De La Vía Pujilí – Salcedo, Sector Alpamalag, Cotopaxi

Management Plan for the Maintenance of the Pujilí–Salcedo Road, Alpamalag Sector, Cotopaxi

Torres, J. & Guevara, J. (2026). Plan De Gestión Para El Mantenimiento De La Vía Pujilí – Salcedo, Sector Alpamalag, Cotopaxi Revista InnovaSciT. 4 (1.). p. 8 84 – 905.

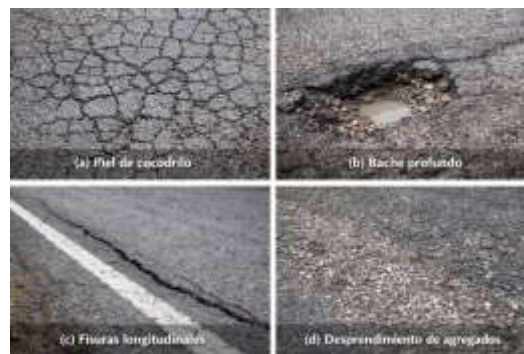
Figura 2.

Tipologías del deterioro del pavimento de la vía

Las imágenes muestran patologías comunes del pavimento: un bache profundo por pérdida de material debido a infiltración de agua, fisuras longitudinales paralelas a la vía asociadas a fallas constructivas o drenaje deficiente, y desprendimiento de agregados por pérdida de adherencia entre el ligante y los agregados. Estas fallas afectan la seguridad y durabilidad vial, por lo que requieren mantenimiento oportuno.

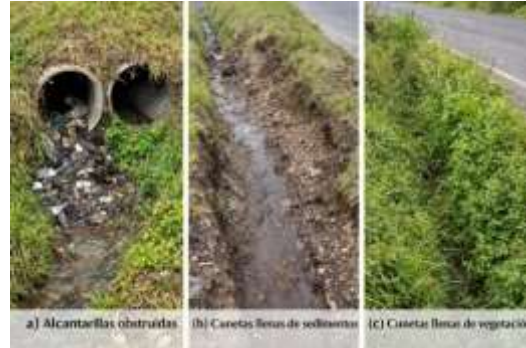
Figura 3.

Evidencia del estado del sistema de drenaje en el tramo vial Pujilí–Salcedo, sector Alpamalag.

Nota. Registro fotográfico de elementos del sistema de drenaje transversal con presencia de vegetación, sedimentación y acumulación de residuos sólidos. Elaboración propia.

La inspección técnica determinó que el agua es el principal agente catalizador de las patologías observadas. Se cuantificó un nivel de colmatación promedio del 33% en las cunetas laterales y una obstrucción parcial del 20-30% en alcantarillas transversales debido a la acumulación de sedimentos y vegetación.

En sectores con pendientes pronunciadas (>8%), la energía de la escorrentía ha provocado la erosión de bermas y la infiltración directa en las fisuras del pavimento. Esta interacción hidráulica-topográfica explica la prevalencia de la "Piel de Cocodrilo" (1,020 m²) en los tramos ST-04 y ST-05, donde la pérdida de capacidad portante de la subrasante por saturación ha derivado en baches profundos que comprometen la estructura completa del pavimento.

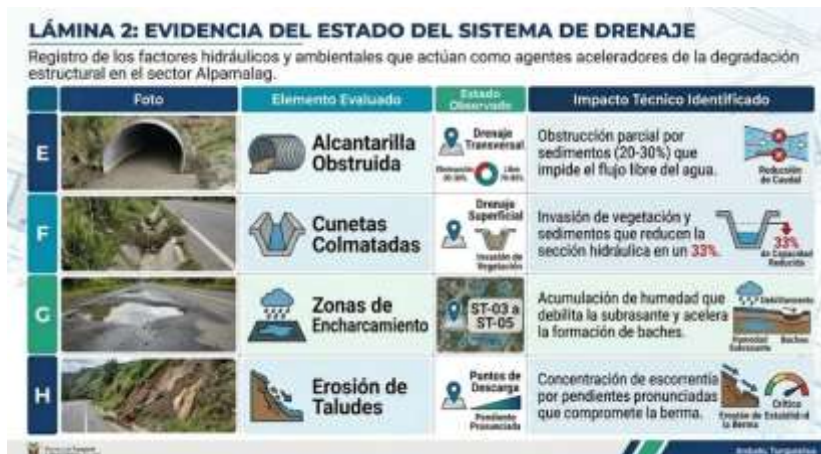
Figura 7.

Evidencia del estado del sistema de drenaje

Nota. Registro de los factores hidráulicos y ambientales que actúan como agentes aceleradores de la degradación estructural del pavimento. Elaboración propia.

En general, el 30-40% de la sección está mostrando una evacuación lenta, común en regiones de deterioro funcional más serio como resultado de la permanencia del agua y su infiltración en estratos inferiores. Las cunetas laterales mostraron sedimentación o vegetación que reducen la sección hidráulica, estimándose alrededor del 33% que necesitaban limpieza y reperfilado. En el drenaje transversal, del 20% al 30% de las alcantarillas presentan obstrucciones parciales que producen aguas de retorno y descargas con actividad erosiva.
