# Evaluación cualitativa del riesgo y resiliencia de la infraestructura ante deslizamientos: estudio de caso Alausí, Ecuador

## Qualitative Assessment of Risk and Resilience of Infrastructure to Landslides: Case Study Alausí, Ecuador

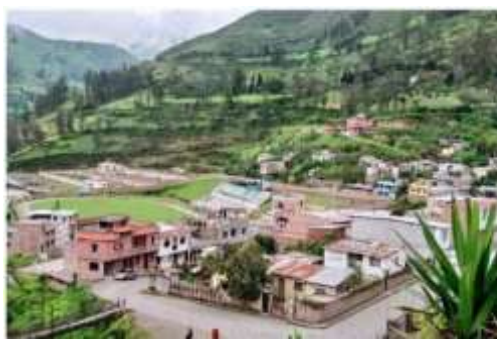
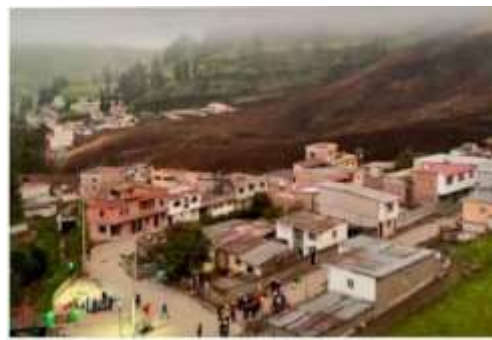
### Figura 1.

*Comparación del sector Casual antes (arriba) y después (abajo) del deslizamiento del 26 de marzo de 2023.*

El 26 de marzo de 2023, el sector de Casual–Nueva Alausí sufrió un deslizamiento que fue uno de los movimientos en masa más graves que se han registrado en las últimas décadas en el Ecuador. Fue el resultado de la combinación de fuertes lluvias, de la progresiva saturación del suelo, de las fuertes pendientes y de la reactivación de un antiguo paleodeslizamiento sobre el que se había asentado parte del barrio Casual. El evento dejó 65 personas fallecidas, 10 desaparecidas y más de 800 damnificados, así como la destrucción de seis barrios residenciales (Pilatasig et al., 2025).

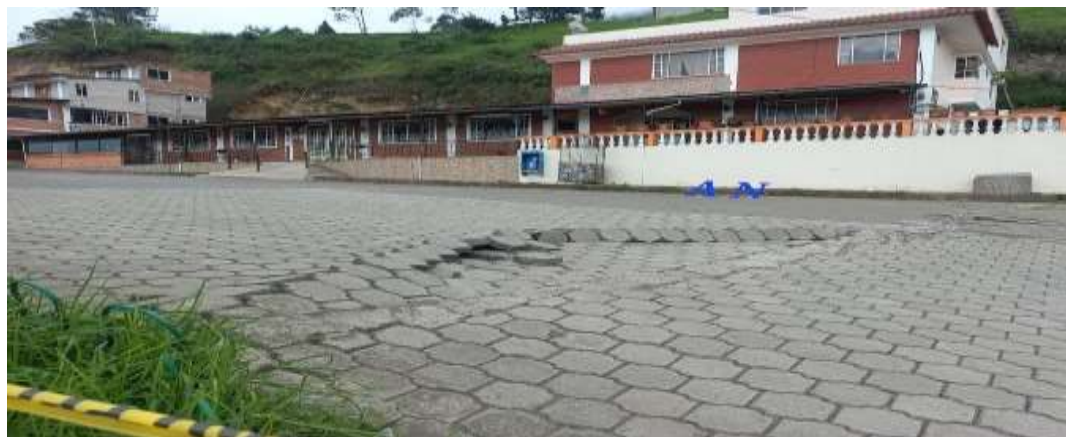
**Figura 2.**

*Agrietamiento del pavimento urbano*

*Nota.* Se observa evidencia precursora de la inestabilidad geológica registrada meses antes del colapso.

La evaluación técnica determinó un nivel de amenaza muy alto, sustentado en la

existencia previa de un paleodeslizamiento identificado, el registro de lluvias excepcionales durante varios meses, la aparición de grietas y deformaciones del terreno antes del colapso, y la magnitud del movimiento en masa, que llegó a afectar un amplio sector urbano del cantón Alausí.

Por último, la coincidencia de niveles muy elevados en los tres componentes del riesgo explica por qué las señales de inestabilidad detectadas meses antes del colapso, como las grietas y hundimientos registrados desde diciembre de 2022, no fueron suficientes para evitar la tragedia: sin una reducción efectiva de la vulnerabilidad y la exposición, la sola identificación técnica de la amenaza resulta insuficiente para prevenir un desastre de estas magnitudes.

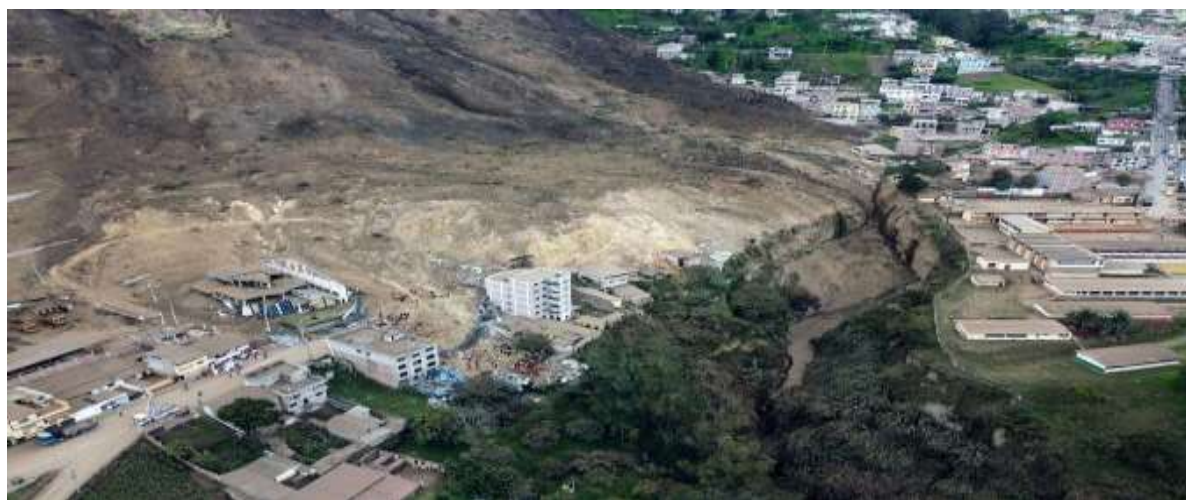
**Figura 3.**

*Edificaciones ubicadas al borde del escarpe generado por el deslizamiento, evidencia de la vulnerabilidad física del sector Casual.*

La convergencia de estas condiciones determinó un nivel de vulnerabilidad muy alto, dado que las investigaciones técnicas posteriores al desastre confirmaron la existencia de señales de inestabilidad meses antes del colapso, sin que se implementaran medidas preventivas o de mitigación suficientes para reducir la exposición de la población.

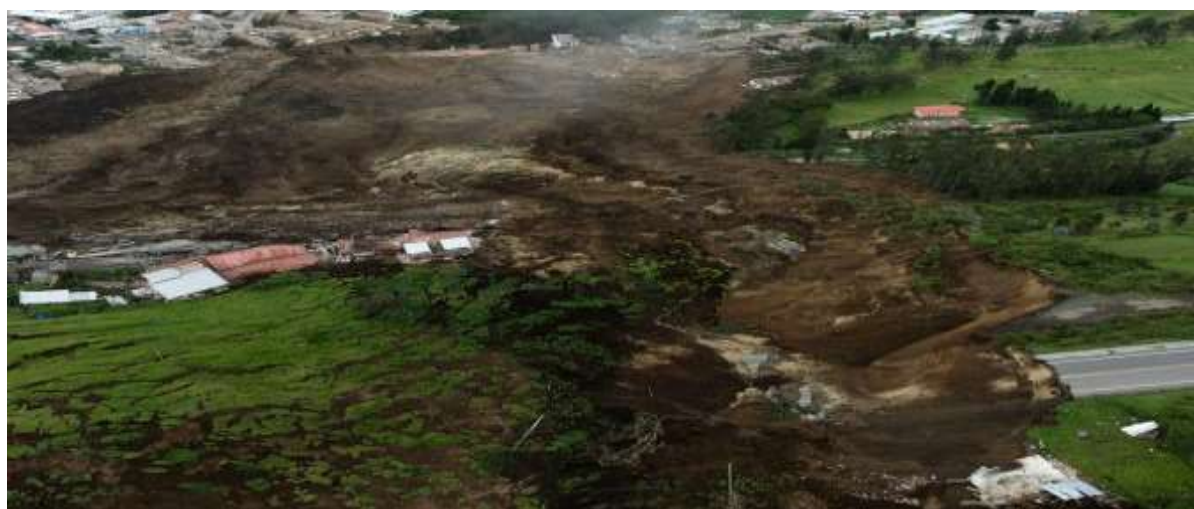
#### **Figura 4.**

*Vista aérea del deslizamiento mostrando la afectación simultánea de viviendas y de la carretera E-35 (Troncal de la Sierra).*

La elevada concentración de población e infraestructura crítica dentro del área de influencia directa del deslizamiento determinó un nivel de exposición muy alto, lo que amplificó de manera significativa las pérdidas humanas y materiales en el momento en que se produjo el colapso de la ladera.
