Plan De Gestión Para El Mantenimiento De La Vía Pujilí – Salcedo, Sector Alpamalag, Cotopaxi

Management Plan for the Maintenance of the Pujilí–Salcedo Road, Alpamalag Sector, Cotopaxi

Torres, J. & Guevara, J. (2026). Plan De Gestión Para El Mantenimiento De La Vía Pujilí – Salcedo, Sector Alpamalag, Cotopaxi Revista InnovaSciT. 4 (1.). p. 8 84 – 905.

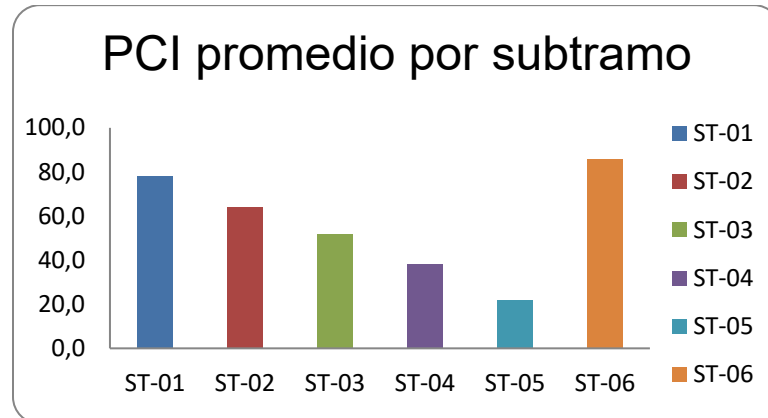
Figura 4.

según estándares internacionales. Los resultados evidencian diferencias entre tramos con buen desempeño superficial y sectores críticos con condiciones operativas deficientes.

PCI promedio por subtramo

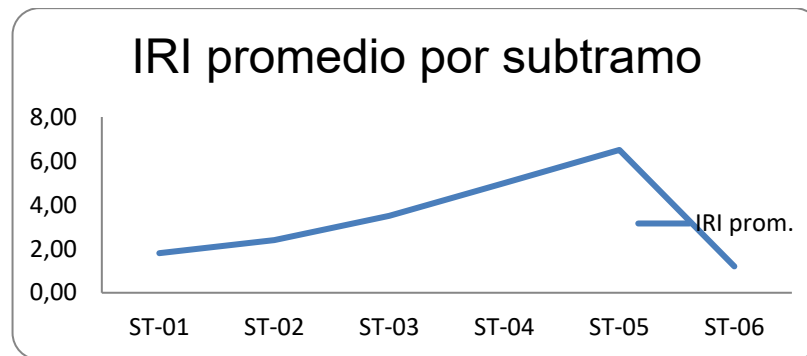
Figura 6.

IRI promedio subtramo

Los resultados casi ideales dados por los subtramos muestran un gradiente de regularidad: ST-06 tiene un IRI \approx 1.2 m/km; ST-01 \approx 1.8 m/km; ST-02 \approx 2.4 m/km; ST-03 \approx 3.5 m/km; ST-04 \approx 5.0 m/km; y ST-05 \approx 6.5 m/km. El IRI promedio del corredor es de alrededor de 3.4 m/km, y varía desde condiciones cómodas hasta niveles de alta rugosidad, perceptibles para el usuario. En niveles operativos de referencia, ST-06 es Bueno; ST-01 está en el estándar Bueno/Regular; ST-02 es Regular; y ST-03, ST-04 y ST-05 son Deficientes.

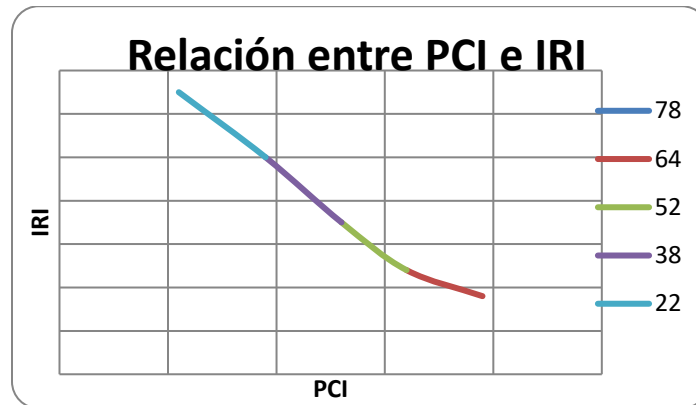
Figura 8.

Relación funcional entre el PCI y el IRI en el corredor vial.

Los resultados revelan una correlación inversa estadísticamente significativa ($r \approx -0.99$) entre el PCI y el IRI, lo que valida la interdependencia entre la integridad estructural y la calidad funcional del rodamiento. Esta correspondencia indica que el desarrollo de patologías severas como piel de cocodrilo y baches no solo compromete la capacidad portante, sino que incrementa la rugosidad superficial, elevando los costos de operación vehicular y disminuyendo la seguridad vial.

La robustez científica de la evaluación se sustenta en la correlación analizada en la Figura 8, donde se observa una relación inversamente proporcional entre el Índice de Condición del Pavimento (PCI) y el Índice Internacional de Rugosidad (IRI). El ajuste estadístico muestra un coeficiente de determinación (R^2) significativo, lo que valida que el incremento en la rugosidad longitudinal de la vía Pujilí–Salcedo es una consecuencia directa del proceso de degradación superficial y estructural identificado.

Al examinar la dispersión de los datos en la Figura 8, es evidente que los subtramos con PCI superior a 70 mantienen niveles de IRI dentro de los umbrales de confort (2.0 - 2.5 m/km). Sin embargo, a medida que el PCI desciende hacia el rango "Malo" o "Muy Malo", la pendiente de la curva de correlación se acentúa. Esto es particularmente visible en el subtramo ST-05, cuya ubicación en el extremo inferior del gráfico confirma que la severidad de las patologías (como baches y deformaciones transversales) ha roto la regularidad de la superficie de rodadura de forma irreversible para un mantenimiento convencional.

Desde una perspectiva de ingeniería de pavimentos, este análisis de correlación es fundamental, ya que permite predecir el comportamiento funcional de la vía basándose en inspecciones visuales estandarizadas. Como resultado, la Figura 8 actúa como el respaldo técnico para el Plan de Gestión, demostrando que cualquier demora en la intervención de tramos con PCI en descenso resultará en un aumento exponencial del IRI, disparando los costos de rehabilitación y afectando la seguridad de los usuarios en el sector Alpalmag.

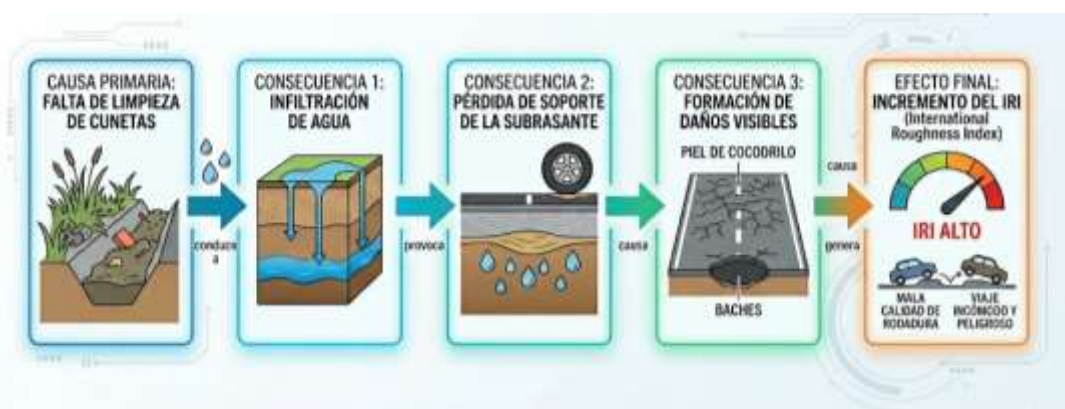
Figura 9

Un hallazgo fundamental es la deficiencia del sistema de drenaje superficial, con una colmatación promedio del 33% en cunetas y hasta un 30% de obstrucción en alcantarillas. Esta condición es el principal catalizador de la fatiga del pavimento. La acumulación de escorrentía, agravada por pendientes pronunciadas de hasta el 12%, ha facilitado la infiltración directa en las fisuras, reduciendo el módulo de resiliencia de las capas granulares. Como sostiene Salazar (2008), la ausencia de mantenimiento en cunetas es el precursor de la saturación de la subrasante en carreteras de segundo orden en Ecuador. Esta evidencia invalida intervenciones superficiales aisladas si no se corrige primero la evacuación hídrica, pues la humedad residual continuará provocando asentamientos diferenciales y baches recurrentes, este proceso de degradación hidromecánica, que vincula la deficiencia del drenaje con el colapso funcional del rodamiento, se sintetiza en el modelo de causalidad de la Figura 9, donde se evidencia cómo la saturación de las capas granulares cataliza la formación de patologías severas.

Esquema de causalidad del deterioro de carreteras

Nota: Esquema de causalidad del deterioro vial en el sector Alpamalag. Se ilustra la transición desde la falla de mantenimiento rutinario en el drenaje hasta el incremento crítico del IRI por pérdida de soporte estructural. Elaboración propia.
